Aération-brassage

Remplacer des ponts-brosse par des aérateurs à vis hélicoïdales : une opération intéressante...

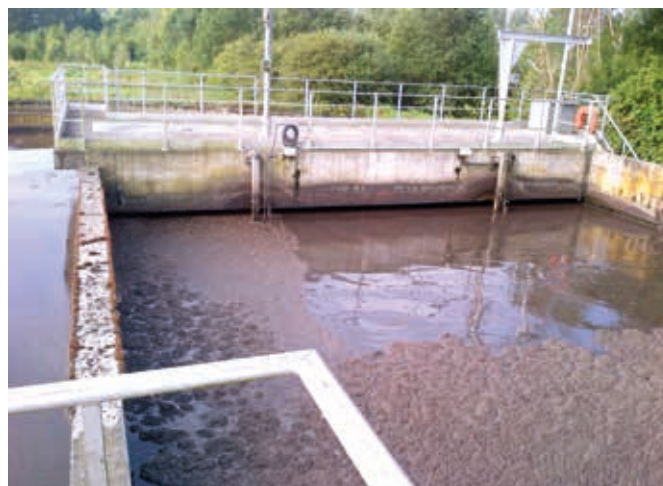
Vue du bassin d'aération de la station d'épuration de Corbie avant remplacement des ponts-brosses.

Mais dès le démarrage de la station de Corbie, les premiers dysfonctionnements affectent les ponts-brosse. Des problèmes d'alignements du palier par rapport au réducteur qui se traduisent par une usure prématurée des roulements. Durant les premières années, les désalignements et les casses d'arbre se succèdent, entraînant à chaque fois un arrêt de 15 jours, voire 3 semaines des ponts-brosse avec de lourdes conséquences en termes de traitement. Des arrêts qui obligent les agents de la SAUR, chargée de l'exploitation de la station, à louer des hydrojecteurs pour assurer une aération minimale. Et à chaque fois ou presque, la nécessité de faire intervenir des engins de levage lourds pour extraire les ponts-brosse et les réparer. Des problèmes qui s'avèrent rapidement multiples, récurrents,

et qui génèrent d'importantes vibrations qui vont peu à peu affecter le génie civil du bassin. « Les ponts-brosse, même quand ils fonctionnaient bien, généraient d'importantes vibrations qui fragilisaient le génie civil fragile de la station construite sur une zone humide », explique Jean-Louis Bruxelles, président de la commission assainissement de la Communauté de Communes.

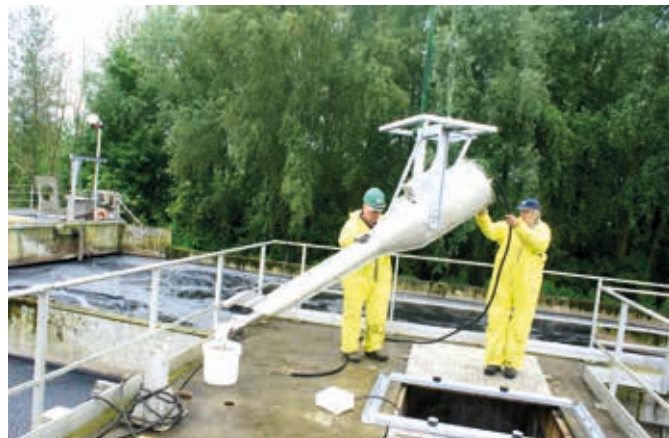
Installation d'un aérateur à vis hélicoïdale Isma-Fuchs, pré équipé de sa chaise.

sionnée, une proposition d'implantation des aérateurs à vis hélicoïdales est formulée. « Sur voile de bassin, sous passerelle ou sur les structures d'anciens ponts-brosse, les possibilités, en termes de montage, sont nombreuses », souligne Christophe Lichtle. À Corbie, les 4 aérateurs seront montés sous l'ancienne structure des ponts-brosse, sans qu'il soit nécessaire ni de vidanger le bassin, ni d'interrompre le traitement, ni de modifier le génie civil. Quatre cadres galvanisés, un pour chaque aérateur, sont réalisés sur mesure avant d'être splittés et vissés en sous-face de l'ancien bâti. Chaque aérateur, doté de sa propre chaise, qui permet d'ajuster son orientation et sa hauteur d'immersion, vient ensuite se fixer sur cadre sur mesure doté de silentbloks pour éviter toute vibration.

Au mois de juin 2016, en une journée seulement, les quatre aérateurs sont posés et entrent en service. Au mois de février 2017, après 7 mois de fonctionnement, quel bilan en tirer ? Pour les élus de la Communauté de Communes du Val de Somme comme pour les exploitants de la station d'épuration, l'opération est un plein succès. « Les rendements d'aération sont au moins aussi bons que ceux observés précédemment, le brassage est plus intense, notamment en fond de bassin, et la consommation en énergie légèrement moindre », souligne Laurent Couanard, chef de Travaux chez

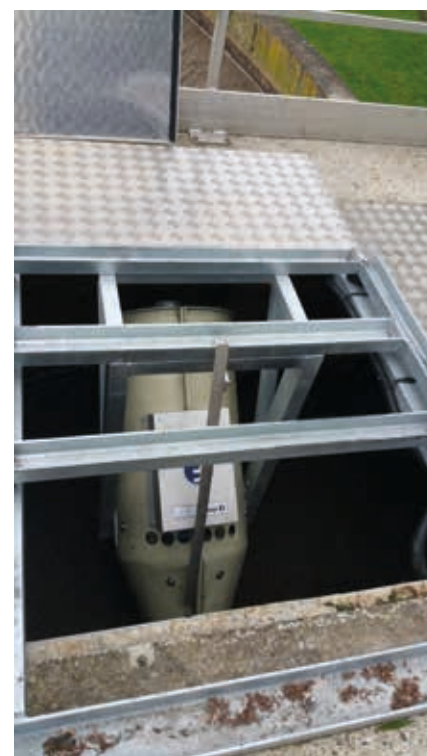
Vue d'un aérateur à vis hélicoïdale installé.

conception privilégiant robustesse et durabilité : absence de boîtier réducteur, des roulements non immergés et des moteurs triphasés surdimensionnés. Mais aussi sa capacité à associer aération et brassage au sein d'un seul et même équipement grâce à l'hélice hélicoïdale qui, en rotation, génère un Vortex assurant une dépression dans le tube et une aspiration de l'air extérieur. Brassé vigoureusement, l'air est transformé en fines bulles projetées vers le fond du bassin assurant l'aération et le brassage recherché en lagunage naturel ou aéré mais aussi en stations d'épuration en remplacement de process défectueux.

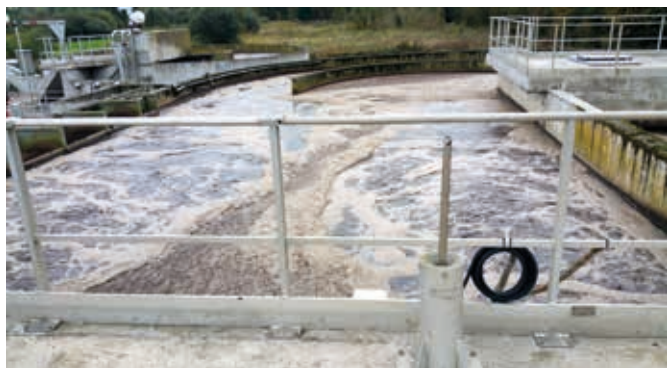
Les rendements d'aération sont au moins aussi bons que ceux observés précédemment, le brassage est plus intense, notamment en fond de bassin, et la consommation en énergie légèrement moindre malgré une charge nettement plus importante.
